**FORSKNINGSRAPPORTER  
FRÅN  
HUSÖ BIOLOGISKA STATION**

**No 150 (2018)**

**Vandringsleder för fisk på Åland**

*The project was launched in 2018 in the beginning of May and completed in the end of July. Part of the project was also performed in spring 2016. The aim was to map migratory paths of fish in the Åland islands. This was done by trekking the length of dikes and streams, which connect the sea to freshwater bodies, while noticing the condition of the migratory path and identifying possible obstacles along the way. The obstacles were classified as either potential or absolute. A migratory path obstacle can consist of e.g. culverts in a bad condition or wrongly positioned, dams and fish ladders that are ineffectively built or placed or natural obstacles in form of fallen trees, rocks and bedrock that blocks the stream. The dimensions of the obstacles were also measured. Where possible underwater video recordings were made to identify present fish species. All ditches were classified according to migration path potential: Suitable, possibly suitable, requires measures and not suitable. To be able to evaluate and restore migratory paths it is necessary to thoroughly map ditc

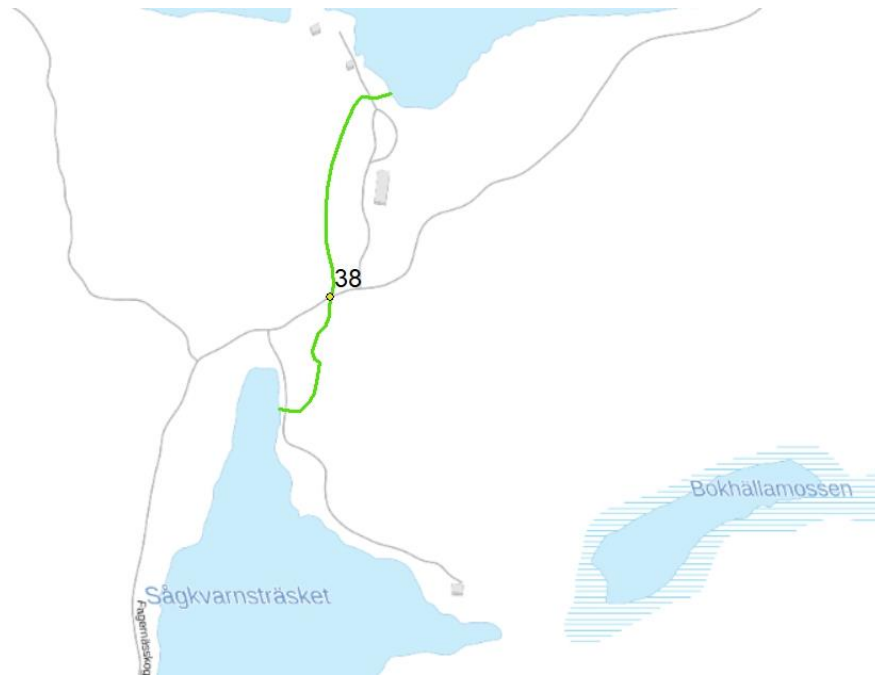
Bäcken från Fagnäsviken till Sågkvarnsträsket är en optimal vandringsled för lekande gädda. Bäcken är djup och bred, ett potentiellt vandringshinder i form av en uttorkad trumma identifierades i bäcken (fig. 128). Bottensedimentet består av grus och längs med bäcken finns flera små dammar, vid besökstillfället var bäcken dock ställvis uttorkad. Området omges av våtmarker och vass, vilket innebär att det även finns lekplatser längs med bäcken.

Figur 128. Bäckan från Fagernäsviken till Sågkvarnsträsket inklusive hinder nr. 38.

*Figure 128. The stream from Fagernäsviken bay to Lake Sågkvarnsträsket including obstacle no. 38.*

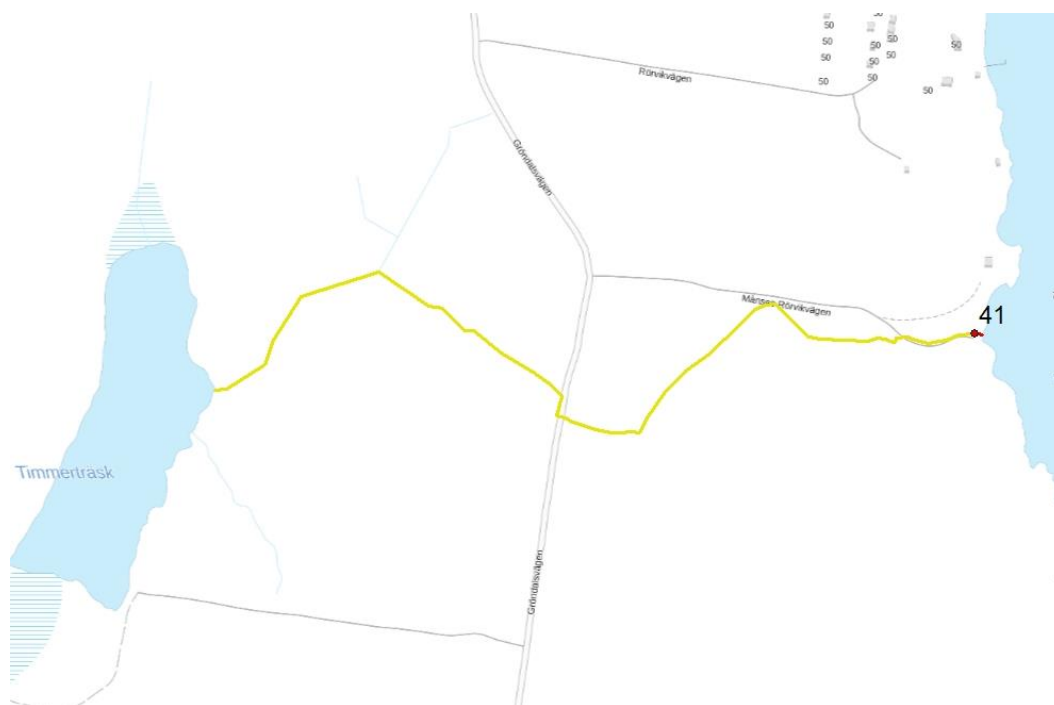
Figur 129. Bäckens från Rörviken till Timmerträsk inklusive hinder nr. 41.

*Figure 129. The stream from Rörviken bay to Lake Timmerträsk including obstacle no. 41.*

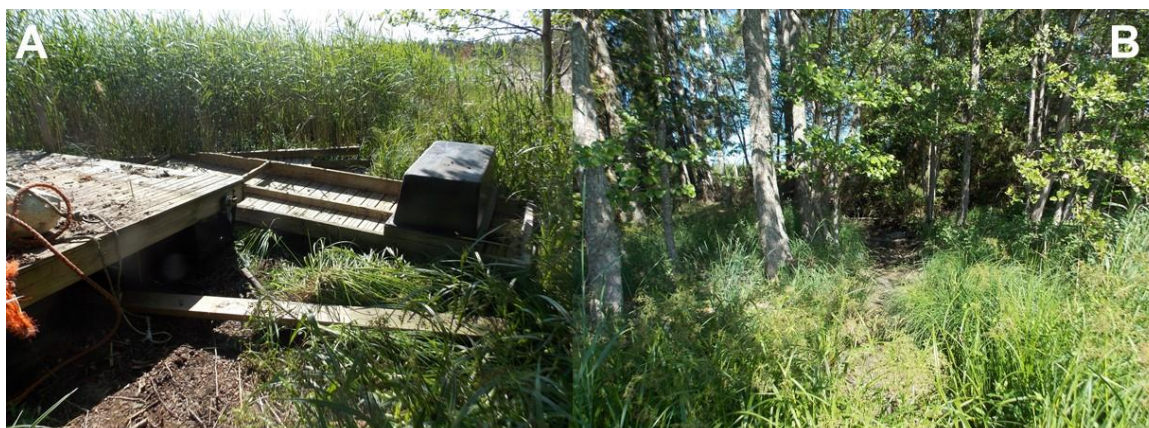
Vid mynningen till Rörviken är vassen mycket tät, sannolikt kan fisk inte ta sig upp till bäcken eftersom vassen täcker största delen av mynningen (fig. 130 B). En flytbrygga placerad på land strax framför mynningen utgör ytterligare ett vandringshinder (fig. 130 A). Bottensedimentet består främst av sten och grus, stora ansamlingar detritus och död ved finns i början av bäcken men anses inte utgöra ett vandringshinder (fig. 131 A). Virket kan dock försvåra fiskens vandring till Timmerträsk. Växtligheten ökar vid mynningen till träsket, men är brett och tydligt och bäcken löper smidigt ända fram (fig. 131 B). Detta kunde vara en utmärkt vandringsbäck för exempelvis gädda, eftersom träsket omges med ängar och våtmarker, om vassen vid mynningen till Rörviken försiktigt rensades (fig. 129).

Figur 130 **A:** Hinder nr. 41 vid mynningen till Rörviken. **B:** Bäckens sedd från mynningen uppströms.

*Figure 130 **A:** Obstacle no. 41 at the inlet at Rörviken bay. **B:** The stream upstream from the inlet.*

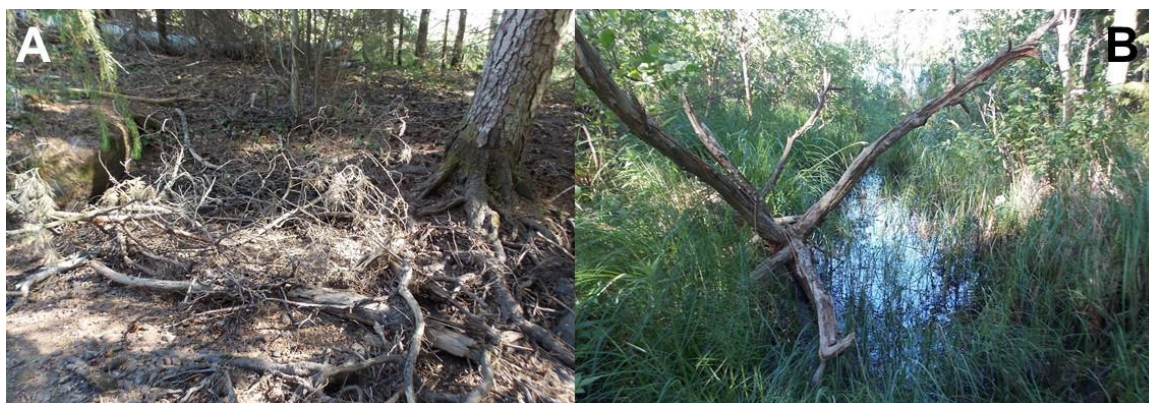
Figur 131 **A:** Rikligt med detritus i bäcken. **B:** Mynningen vid Timmerträsk.

*Figure 131 **A:** Plenty of detritus in the stream. **B:** The outlet at Lake Timmerträsk.*

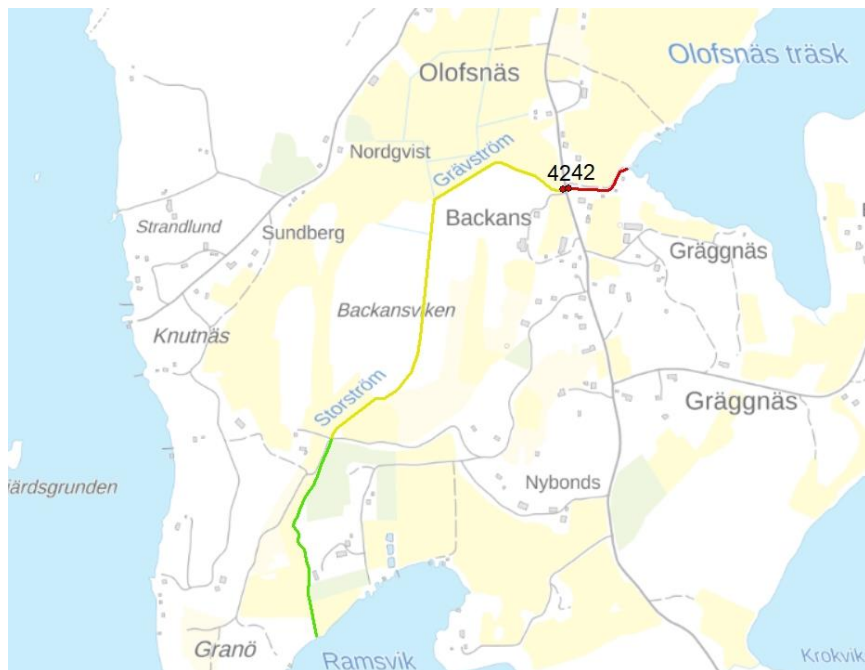
Vid mynningen till Ramsvik är vassen tät och växtligheten riklig, men utgör inte ett hinder (fig. 133 A). Bäckens är bred och djup, botten består av grus och småsten, skyddande träd och annan växtlighet som skapar en bra kantzon. Under Södravägen finns en stor, gammal trumma som förskjutits västerut så pass mycket att den inte längre går ända fram under vägen till östra sidan (fig. 133 B). Trumman är ett absolut hinder som blockerar bäcken till Olofsnäs träsk. Inloppet vid Ramsvik kan i sig fungera som lekplats för id, öring och abborre men genom att byta ut trumman under Södravägen och på så sätt ansluta bäcken till Olofsnäs träsk kunde bäcken även bli lämplig för lekvandrande fisk (fig. 132).

Figur 132. Bäckens från Ramsvik till Olofsnäs träsk inklusive hinder nr. 42.  
 Figure 132. The stream from Ramsvik lagoon to Lake Olofsnäs träsk including obstacle no. 42.

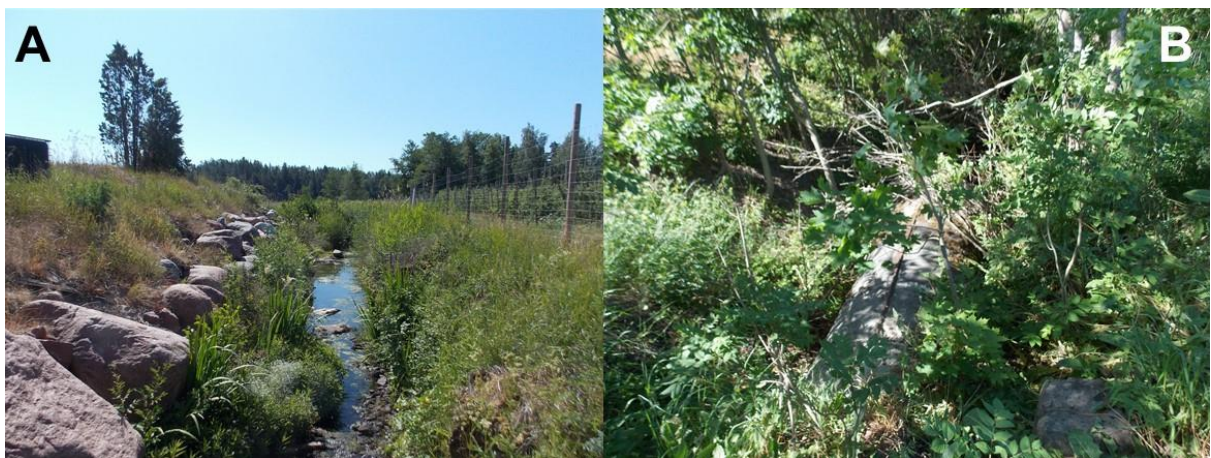
Figur 133 **A**: Mynningen till Ramsvik. **B**: Förskjuten trumma väster om Södravägen (Hinder nr. 42).  
 Figure 133 **A**: The inlet at Ramsvik lagoon. **B**: The offset culvert west of Södravägen road (obstacle no. 42).

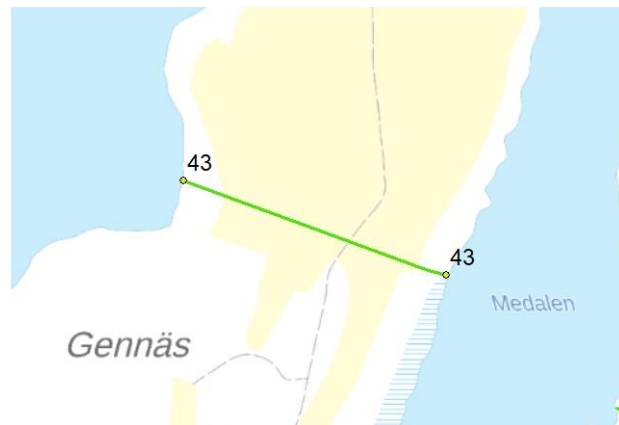
Vid båda mynningarna finns rikligt med växtlighet, som eventuellt kan utgöra ett hinder för vandrande fisk även under vårmånaderna. De åtgärder som vid behov kunde vidtas är att försiktigt rensa bland växtligheten kring mynningarna. Utöver detta är bäcken i gott skick och möjliggör utbyte mellan fiskpopulationer i de två sjöarna (fig. 134).

Figur 134. Diket mellan Olofsnäs träsk och Medalen inklusive hinder nr. 43.

*Figure 134. The dike between Lake Olofsnäs träsk and Lake Medalen including obstacle no. 43.*

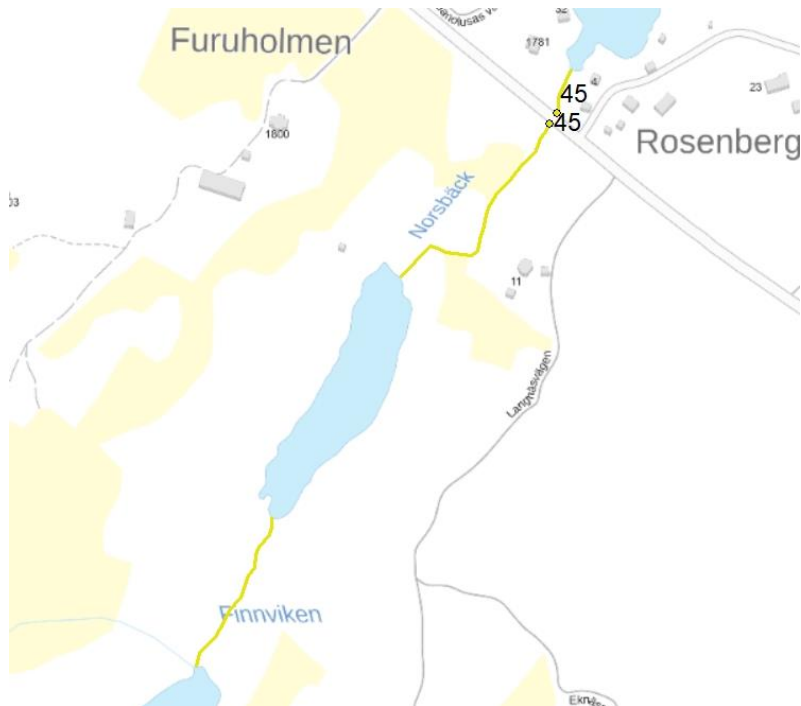
Bäcken mellan Norsträsk och Finnviken är bred, bottensedimentet består av lera och grus och bäcken omges av riklig växtlighet (fig. 138 A). Vid besökstillfället var bäcken helt uttorkad men vid högre vattenstånd kan fisk vandra mellan sjöarna. Trumman under Getavägen kan utgöra ett potentiellt hinder, eftersom den böjer sig uppåt vid båda utloppen och således skapar en djupare pool i mitten av trumman (fig. 138 B). Detta kunde åtgärdas genom att placera t.ex. grus eller småsten mitt i trumman för att minska eventuell stigning vid utloppen. Bäcken är en potentiell vandringsbäck för lekvandrande fisk (fig. 137).

Figur 137. Norsbäck inklusive hinder nr. 45 samt bäcken genom Finnviken.

*Figure 137. Norsbäck stream including obstacle no. 45 together with the stream going through Finnviken.*

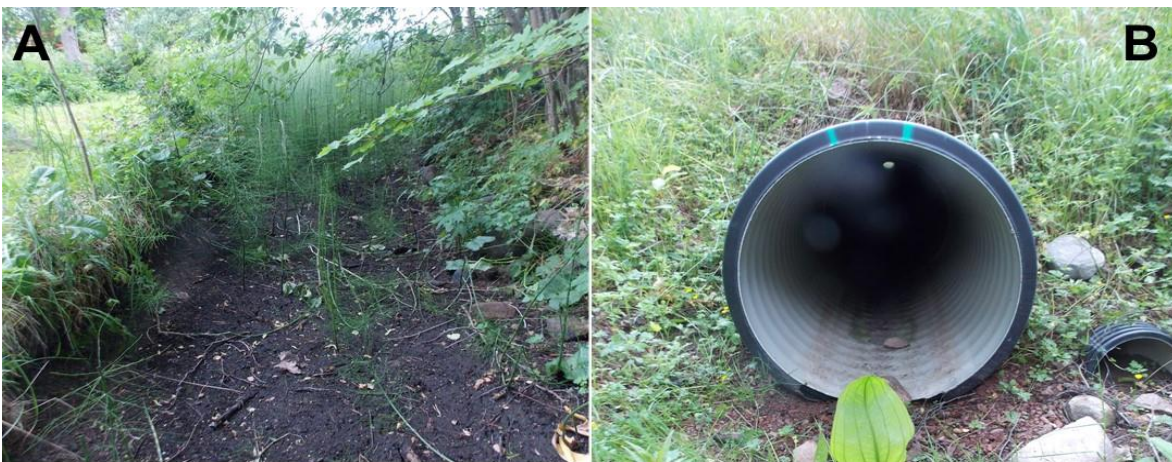
Figur 138 **A**: Norsbäck vid mynningen till Norsträsk. **B**: Hinder nr. 45: Trumma under Getavägen.

*Figure 138 **A**: Norsbäck stream at the outlet at Lake Norsträsk. **B**: Obstacle no. 45: A culvet under Getavägen road.*

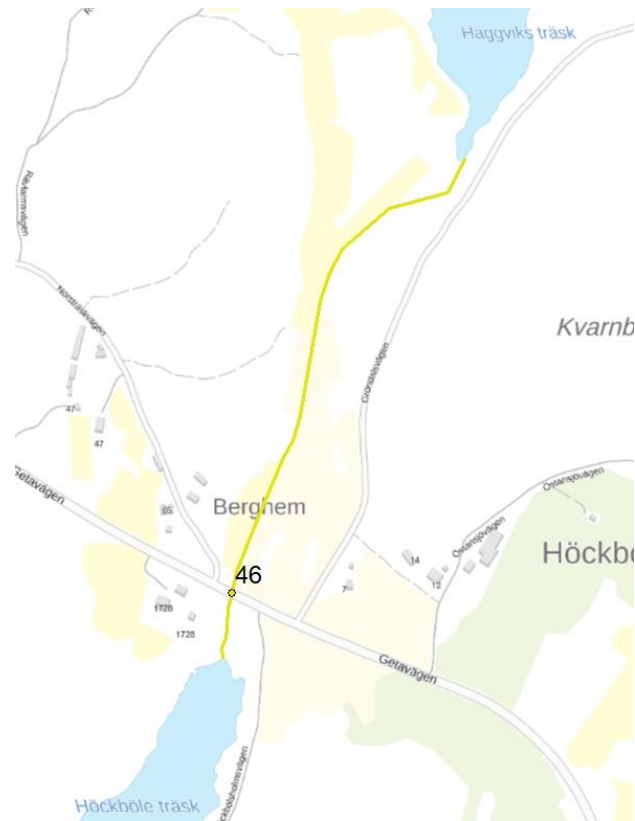
Inloppen från Höckböle träsk är brett och omges av en våtmark (fig. 143 A), som i sig kan fungera som lekområde. Bäckfåran är bred och djup hela vägen till Häggviks träsk, men var dock helt uttorkad vid besökstillfället (fig. 143 B). Trumman under Getavägen utgör ett potentiellt hinder eftersom största delen av trumman låg under vatten även vid det rådande låga vattenståndet. Det är svårt att avgöra om trumman är en halvtrumma eller heltrumma i och med att stora delar av trumman täcktes av lera och sediment (fig. 144 A & B). Trumman bör bytas ut så fort som möjligt, så att bäcken potentiellt kunde bli en vandringsbäck (fig. 142).

Figur 142. Bäckan mellan Höckböle träsk och Häggviks träsk inklusive hinder nr. 46.

Figure 142. The stream between Lake Höckböle träsk and Häggviks träsk including obstacle no. 46.

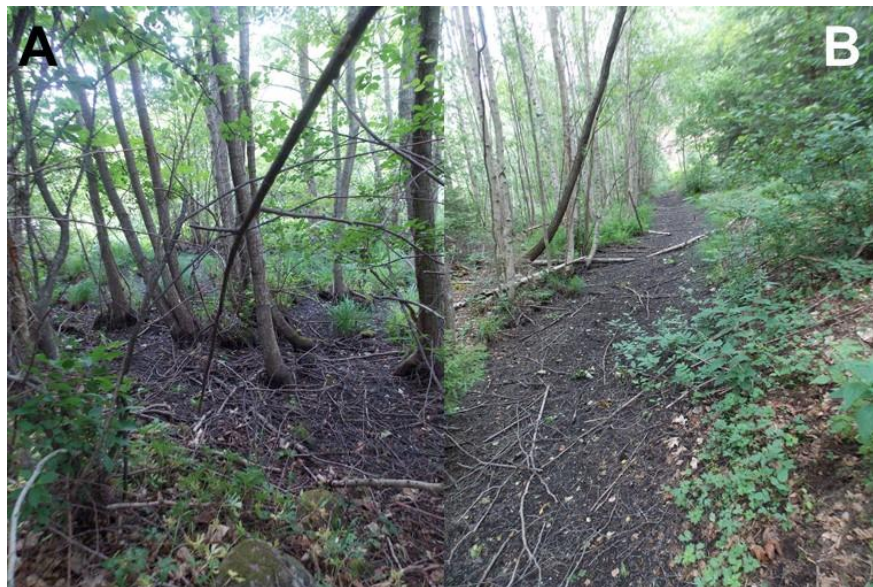
Figur 143 **A**: Mynningen till Höckböle träsk. **B**: Mynningen till Häggviks träsk.  
Figure 143 **A**: The inlet at Lake Höckböle träsk. **B**: The outlet at Lake Häggviks träsk.

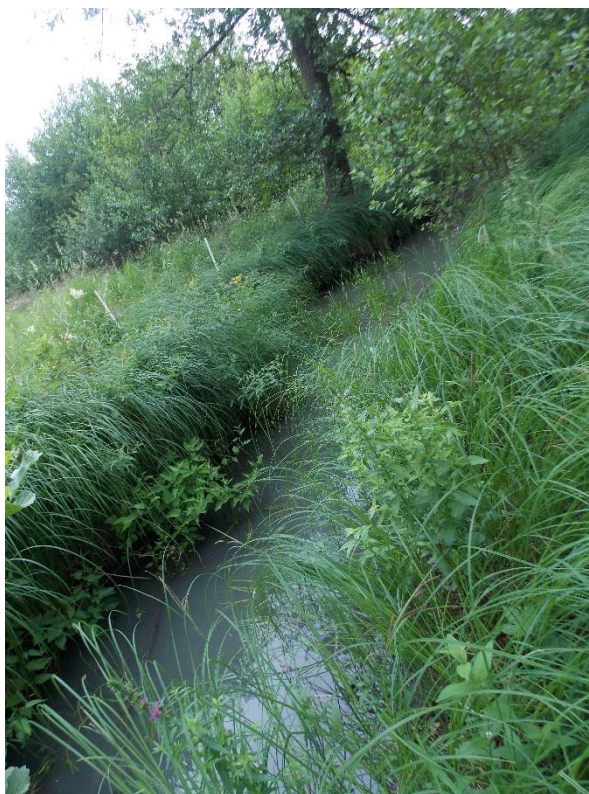
Figur 150. Grumligt vatten vid mynningen till Björby träsk.  
 Figure 150. Turbid water at the outlet at Lake Björby träsk.

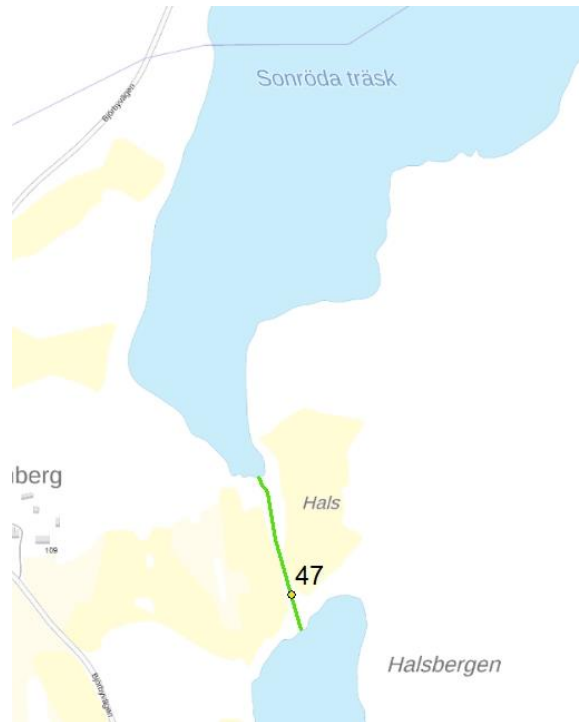
Bäcken är ungefär en och en halv meter bred och vattennivån uppskattas vid högre vattenstånd ligga kring 50 cm. Bottensedimentet består av lera och en tydlig trädlinje finns längs med bäcken. Vid besökstillfället var bäcken helt uttorkad, men vid högre vattenstånd kan fisk möjligtvis vandra mellan träskan (fig. 151). Dock finns ett potentiellt hinder i form av en gammal järnbro (fig. 152), som troligtvis inte varit i användning under många år och kunde därför avlägsnas. Järnbron är dock inte kompakt och därför kan det tänkas att eventuellt mindre fiskar kan ta sig förbi.

Figur 151. Bäcken mellan Björby träsk och Sonröda träsk inklusive hinder nr. 47.

*Figure 151. The stream between Lake Björby träsk and Lake Sonröda träsk including obstacle no. 47.*

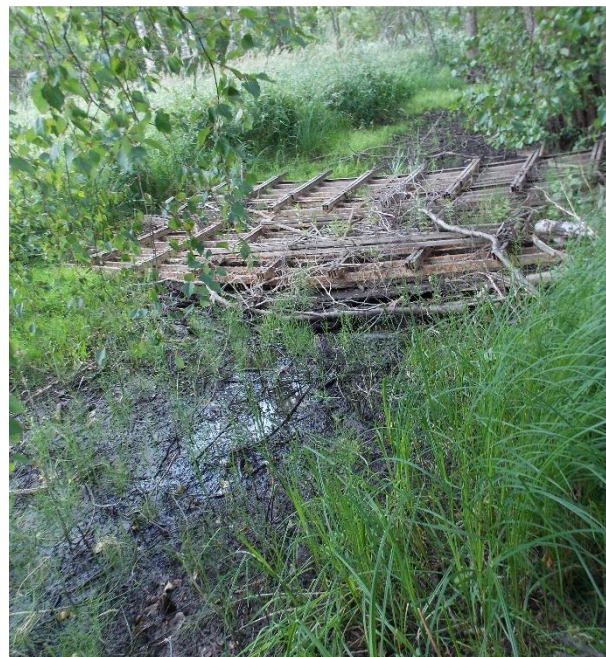
Figur 152. Hinder nr. 47: En gammal bro.

*Figure 152. Obstacle no. 47: An old bridge.*

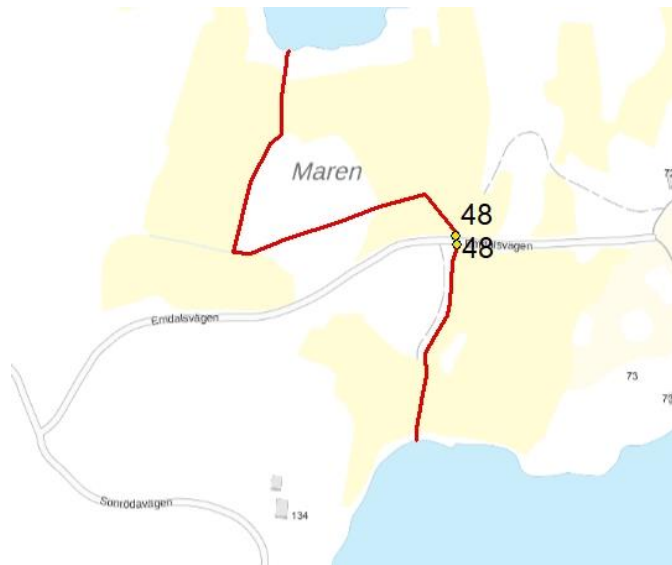
Bäcken är mycket rik på växtlighet (fig. 154 B), näst intill igenvuxen, och höjdskillnaderna längs med bäcken gör denna sträcka till en utmaning för lekvandrande fisk. Två trummor under Emdalsvägen i dåligt skick utgör potentiella hinder (fig. 154 A), men i och med att bäcken i nuvarande skick inte bedömdes vara en lämplig vandringsled för fisk (fig. 153) bör trummorna inte i detta syfte bytas ut.

Figur 153. Diket mellan Sonröda träsk och Syllöda träsk inklusive hinder nr. 48.

*Figure 153. The dike between Lake Sonröda träsk and Lake Syllöda träsk including obstacle no. 48.*

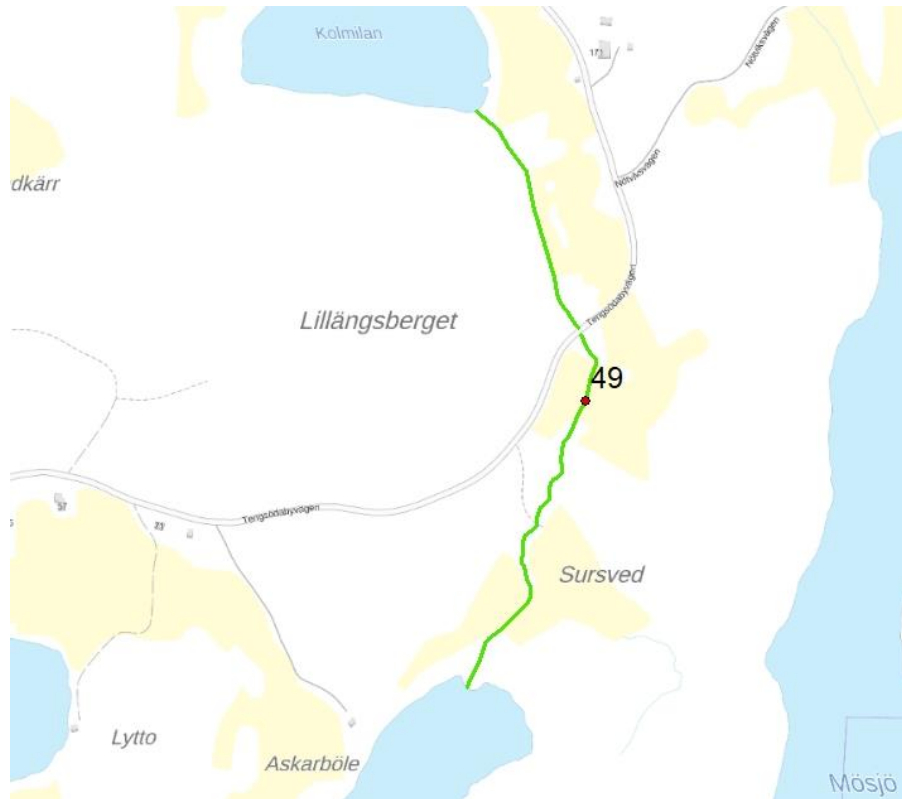
Bäckan som går mellan sjöarna Kolmilan och Askarträsk är bred och djup, bottensedimentet består av lera, detritus och grus (fig. 158 A). Gruset har troligtvis avsiktligt placerats för lekande fisk (fig. 158 B). Längs med bäcken finns rikligt med fällda och levande träd och buskar som skapar en bra kantzon. Bäckan har ställvis grävts men på så sätt att den fortfarande är i gott skick längs med hela sträckan (fig. 157). Ett vandringshinder i form av tre trummor placerade i triangelformation ovanpå varandra utgör ett absolut vandringshinder i och med att trummorna blockerar fiskarnas passage mellan sjöarna (fig. 159

Figur 157. Bäckens mellan Askarträsk och Kolmilan inklusive hinder nr. 49.  
*Figure 157. The stream between Lake Askarträsk and Lake Kolmilan including obstacle no. 49.*

A & B). Trummornas diameter är ca 60 centimeter, vilket är för smalt för ett vattendrag som är ungefär en meter brett. Hindret bör åtgärdas snarast så att de tre felaktigt placerade trummorna byts ut mot en korrekt placerad stor trumma.

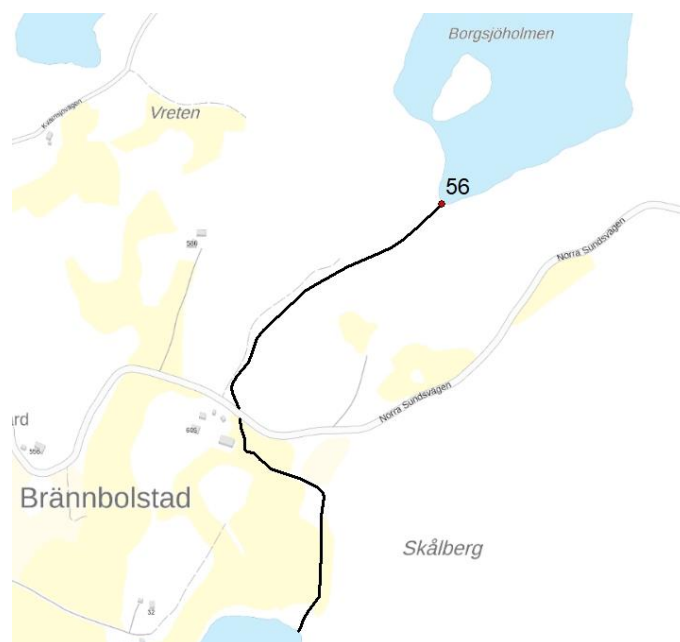
Vid mynningen till Borgsjö har en väg byggts så att den blockerar hela bäcken, således finns inget tydligt utlopp till sjön (fig. 161 B). Eftersom höjdskillnaderna längs med bäcken och mellan Borgsjö och Östra Kyrksundet bidrar till att bäcken ställvis är mycket brant stigande, uttorkad och näst intill igenvuxen av fleråriga växter (fig. 161 A) kan bäcken inte anses vara en lämplig vandringsled även ifall åtgärder vidtogs (fig. 160). Dock kan mynningen vid Östra Kyrksundet i sig fungera som lekplats för fisk som inte lekvandrar.

Figur 160. Diket mellan Östra Kyrksundet och Borgsjö inklusive hinder nr. 56.

Figure 160. The dike from Östra Kyrksundet to Lake Borgsjö including obstacle no. 56.

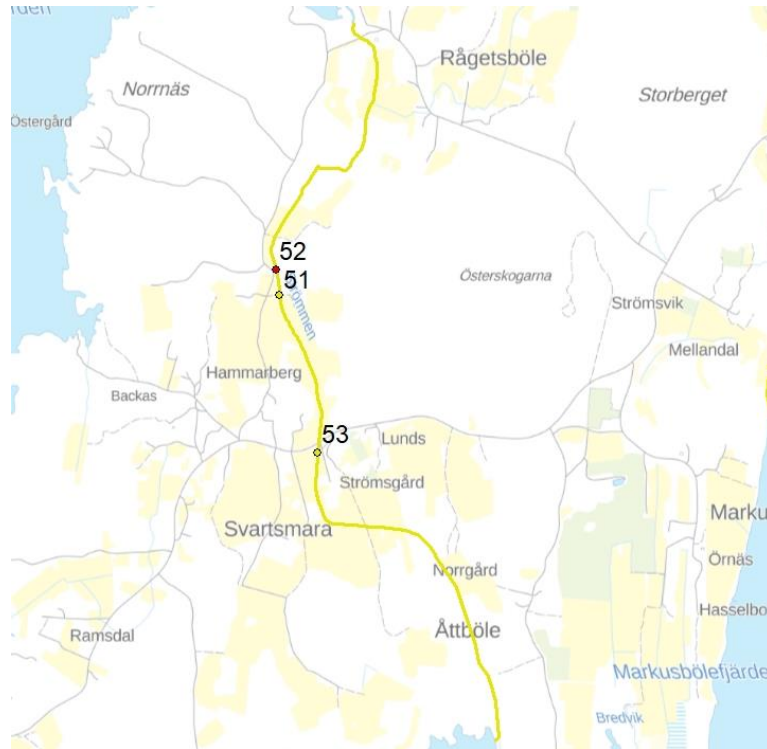
Den cirka 5 km långa bäcken som går från Rågetsbölefjärden till Storträsk är i gott skick. Bäckens är bred och djup, det finns rikligt med vatten i bäcken trots det långa vattenståndet (fig. 169 A & B). Bottensedimentet består av lera, sand och detritus samt ställvis grus och sten. Längs med bäcken finns totalt tre hinder, varav ett absolut hinder i form av en fördämning och två potentiella hinder som består av gamla trummor under broar (fig. 168 A & B) samt en del fällda träd som möjligen kan hindra vandring. Fördämningen (fig. 167 A & B) har antagligen placerats ut eftersom vattnet i bäcken används vid bevattning av kringliggande odlingsmarker. I sitt nuvarande skick blockerar fördämningen totalt den potentiella vandringsleden, fördämningen bör byggas om och en fisktrappa bör anläggas för att främja fiskvandringen till Storträsk. Eftersom bäcken är mycket lång är detta inte en optimal vandringsled för mindre fiskarter (fig. 166), men vattennivån var hög även vid besökstillfället i början av juli och således kunde detta möjligen vara en lämplig bäck för gädda och öring ifall åtgärder för att förbättra bäcken vidtas. Då bör samtliga vandringshinder åtgärdas och lekgrus placeras ut.

Figur 166. Bäckens från Rågetsbölefjärden till Storträsket inklusive hinder nr. 51, 52 och 53.

Figure 166. The stream from Rågetsbölefjärden to Lake Storträsket including obstacles no. 51, 52 and 53.

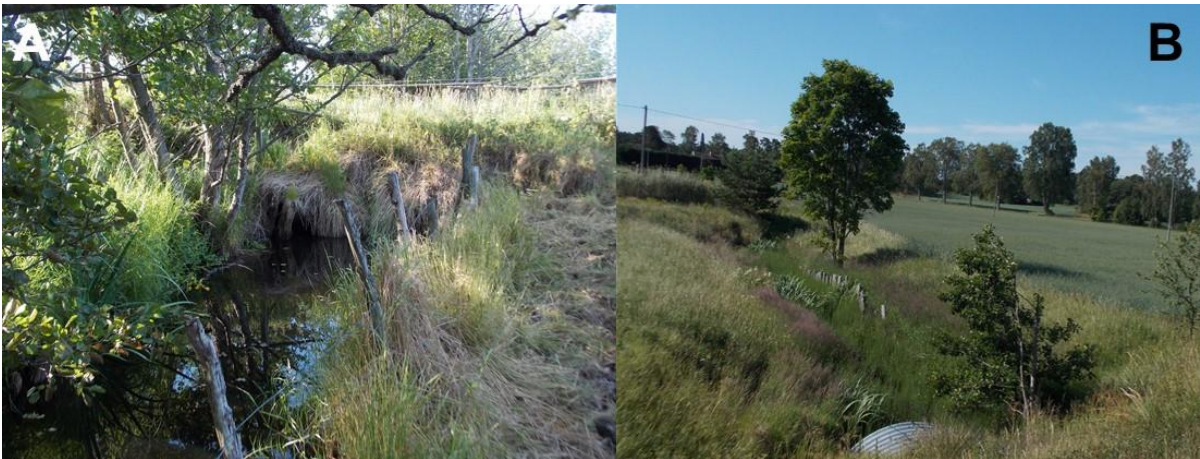
Figur 168 **A:** Hinder nr. 51. **B:** Hinder nr. 53.

*Figure 168 **A:** Obstacle no. 51. **B.** Obstacle no. 53.*

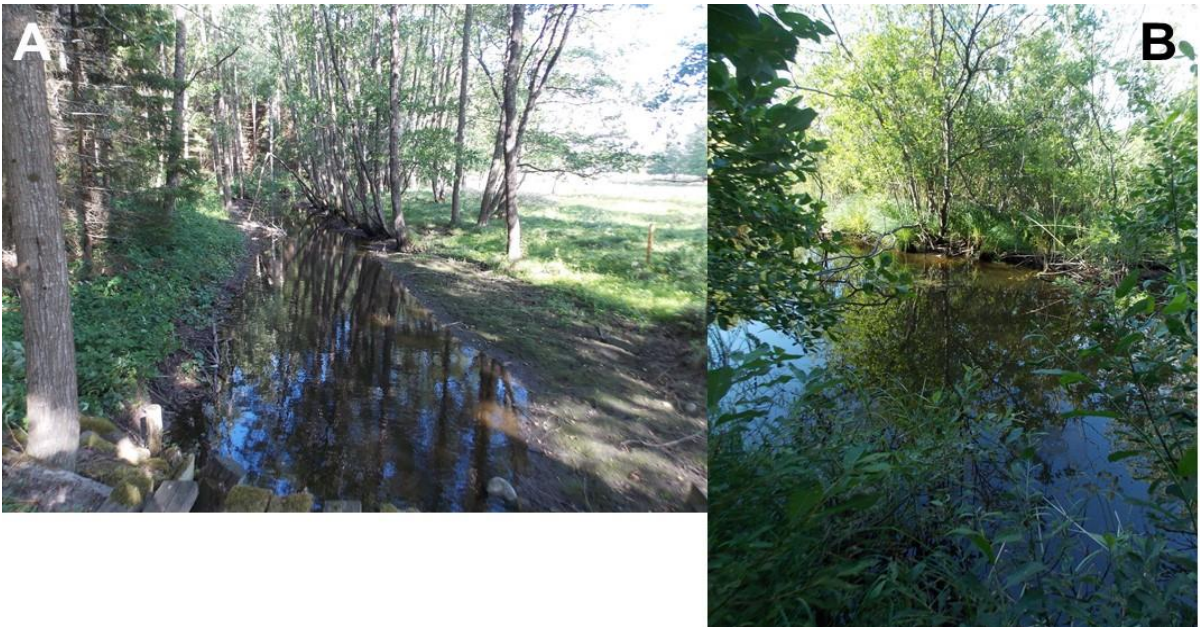
Figur 169 **A:** Inloppet vid Rågetsbölefjärden. **B:** Mynningen till Storträsket.

*Figure 169 **A:** The inlet at Rågetsbölefjärden bay. **B:** The outlet at Lake Storträsket.*

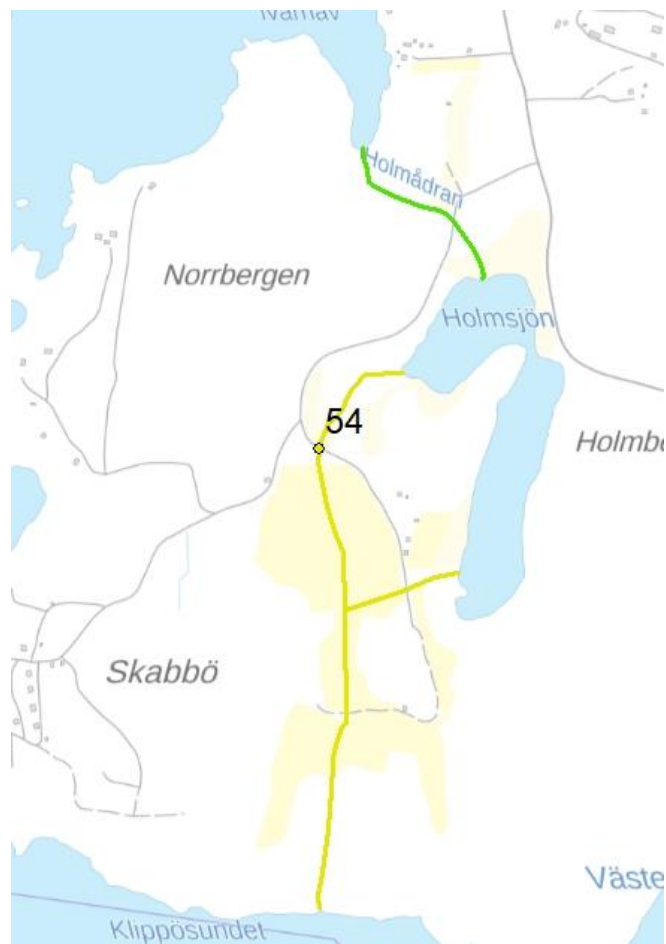
Bäcken är ansluten till Holmsjön med två mynningar. Den södra mynningen är bred (fig. 171 A), ett tjockt vassbälte omger mynningen men hindrar inte lekvandrande fisk. Den norra mynningen är bred men grund, en liten och gammal betongtrumma som är halvt nersjunken i lera kan vara ett potentiellt vandringshinder vid högre vattenstånd (fig. 172 B). Detta är dock svårt att avgöra eftersom bäcken var uttorkad vid besökstillfället. Bottnen består av lera och detritus. Bäcken smalnar av längs med åkern söderut och vassen blir tät (fig. 171 B & fig. 172 A). Här blir bäcken mer av ett åkerdike, vassen tar över näst intill hela diket vilket försvårar fiskvandringen. Närmare inloppet blir bäcken bred och djup, trots den rikliga växtligheten och det omgivande vassbältet kan de båda mynningarna lämpa sig för lekande fisk (fig. 170). För att lekvandrande fisk ska kunna ta sig upp till Holmsjön bör dock vassen skonsamt rensas i diket och eventuellt kring mynningarna, maskingrävning rekommenderas inte.

Figur 170. Bäckarna till Holmsjön inklusive hinder 54.  
 Figure 170. The Streams to Lake Holmsjön including obstacle no. 54.

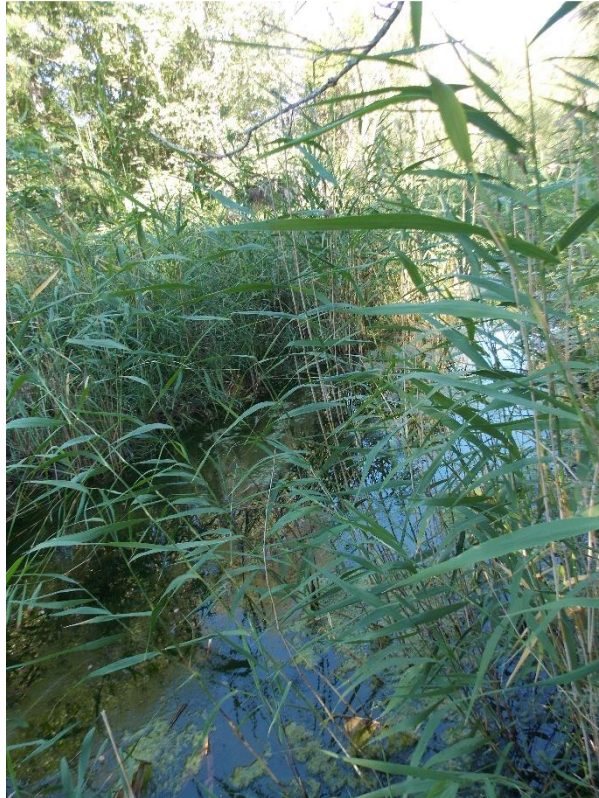
Bäcken är bred och djup, vid besökstillfället i juli fanns rikligt med vatten trots det låga vattenståndet (fig. 173). Mynningen till Holmsjön är brett och tydligt, vassens utbredning begränsar sig till kanterna av bäcken. Inloppet vid Ivarhav är näst intill dolt av vass, ingen tydlig fåra kan ses i vassen. Djupet vid mynningen ligger dock kring 50 centimeter och således är vassen inget hinder för lekvandrande fisk. Holmådran är en potentiell vandringsbäck för lekvandrande fisk (fig. 170), dock borde vassen klippas eller försiktigt röjas för att göra inloppet tydligare.

Figur 173. Holmådran.

*Figure 173. Holmådran stream.*

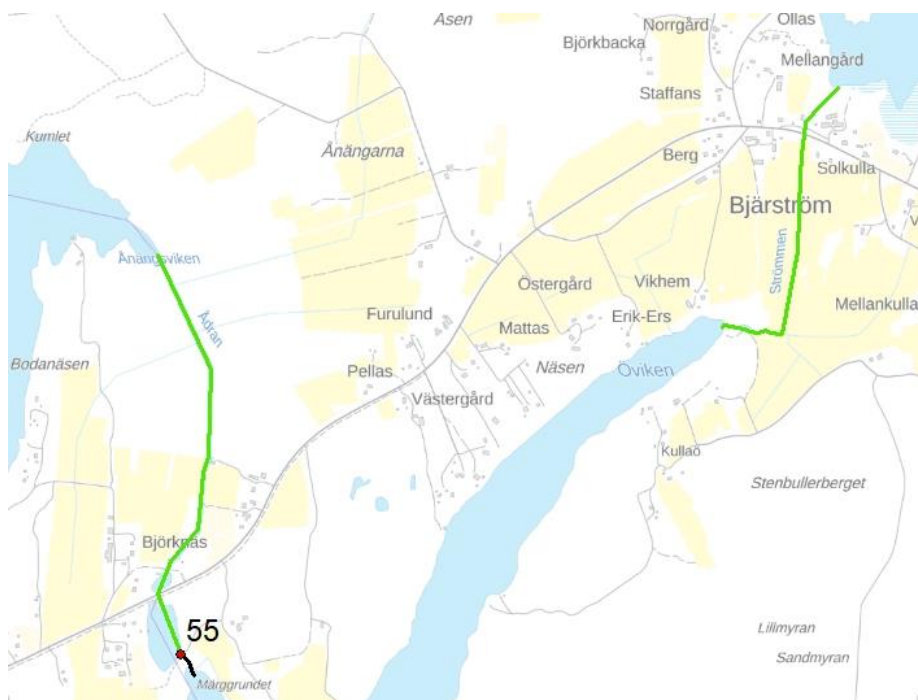
Figur 174. Vargådran inklusive hinder nr. 55 och Strömmen till Bjärströms träsk.  
 Figure 174. Vargådran stream including obstacle no. 55 and Strömmen stream to Lake Bjärströms träsk.

En bred kanal leder in till Vargsundet, kanalen används för båttrafik (fig. 176 A). Trumman under Emkarbyvägen och den gamla postbron är i bra skick. Vid Märggrundet finns dock en sluss (fig. 176 B) som förhindrar fiskvandringen till Vargsundet.. Det finns en liten skyddad damm söder om Emkarbyvägen strax innan slussen som kan fungera som lekområde (fig. 174).

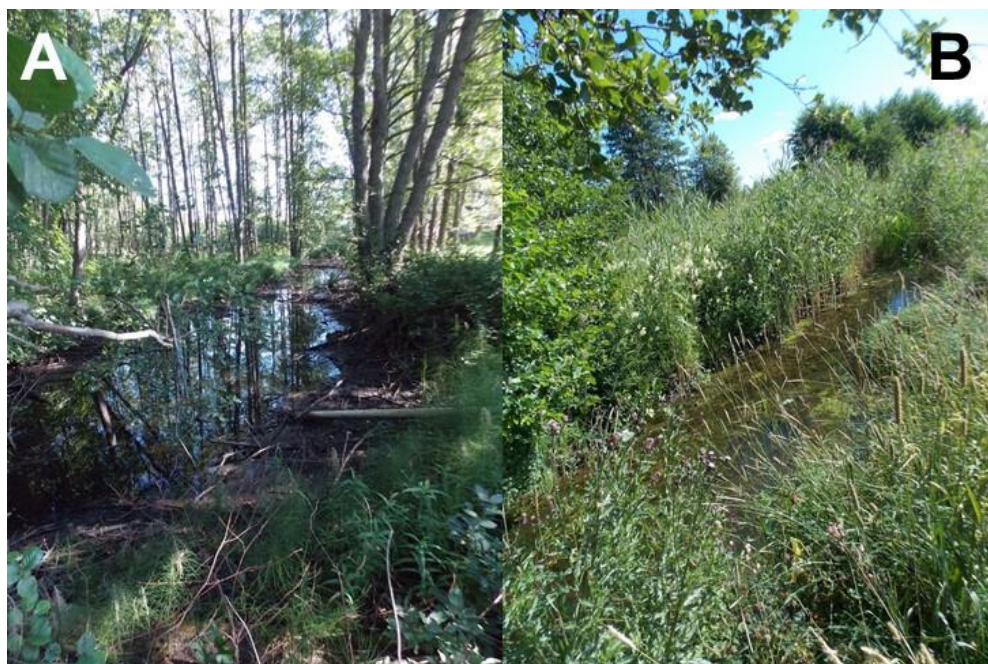
Bäcken är mycket bred längs med hela sträckan, mynningen till Bjärströmsträsk är tydlig och växtligheten tillräcklig (fig. 175 B). En ny trumma har anlagts under Emkarbyvägen, trumman är stor och bred vilket tillåter obegränsat genomflöde. En viss lutning inuti trumman förekommer, men eftersom trumman har trösklats med hjälp av småsten och grus torde inte detta orsaka problem. Bottensedimentet i bäcken består främst av lera, grus och detritus. Vid inloppet vid Vargsundet (fig. 175 A) finns en våtmark som i sig kan fungera som lekplats för exempelvis gädda (fig. 174).

Figur 175 **A:** Mynningen till Bjärströms träsk. **B:** Bäck.  
 Figure 175 **A:** The outlet at Lake Bjärströms träsk. **B:** The stream.

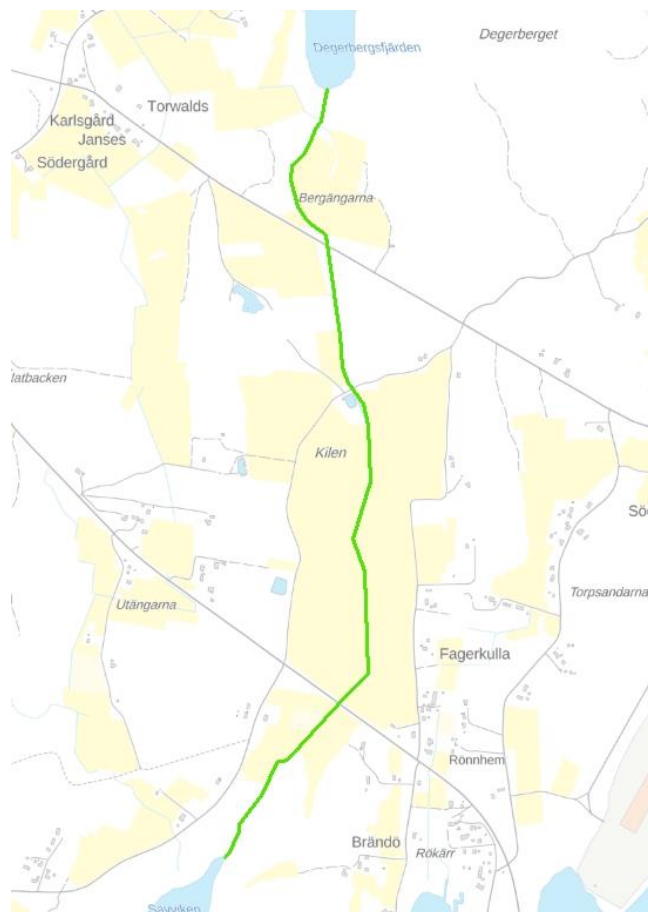
Den ungefär tre kilometer långa bäcken är bred både vid mynningarna (fig. 178 A & B) och längs med bäcken. Samtliga tre trummor är i gott skick och hindrar inte lekvandrande fisk från att ta sig upp till Degerbergsfjärden. Vid besökstillfället i juli var bäcken uttorkad, men vid högre vattenstånd i april och maj är bäcken en mycket bra vandringsbäck. Bäcken är dock väldigt lång och det kan således tänkas att den lämpar sig främst för gädda, men eftersom flödes hastigheten uppskattas vara låg även vid högre vattenstånd kan även abborre tänkas lekvandra upp till Degerbergsfjärden (fig. 177).

Figur 177. Bäckens från Sävsviken till Degerbergsfjärden.  
 Figure 177. The stream from Sävsviken bay to Lake Degerbergsfjärden.

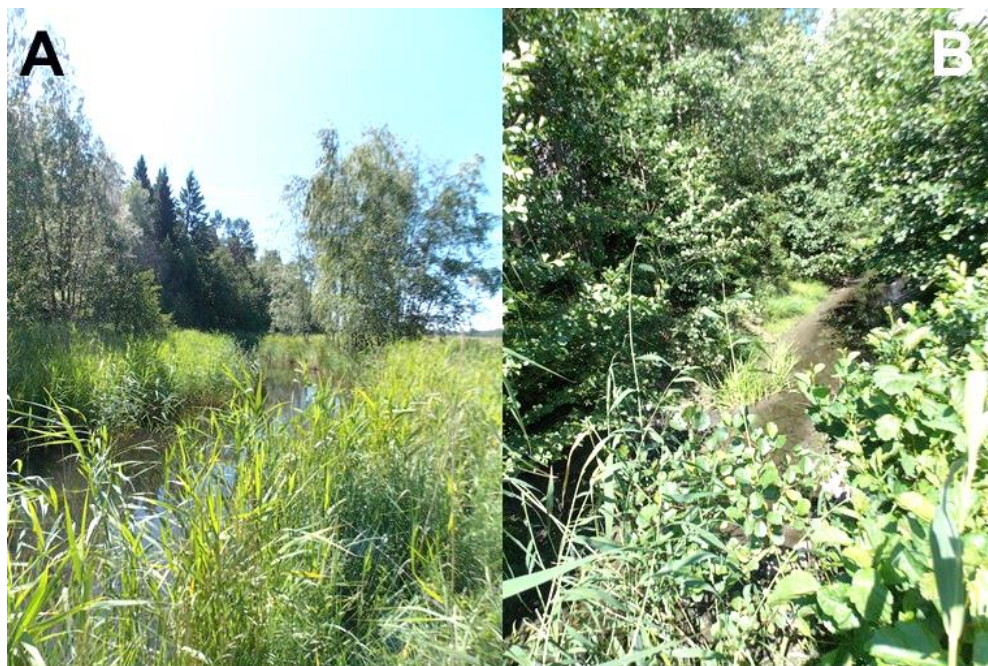
Figur 178 **A**: Mynningen vid Sävsviken. **B**: Mynningen till Degerbergsfjärden.  
 Figure 178 **A**: The inlet at Sävsviken bay. **B**: The outlet at Lake Degerbergsfjärden.

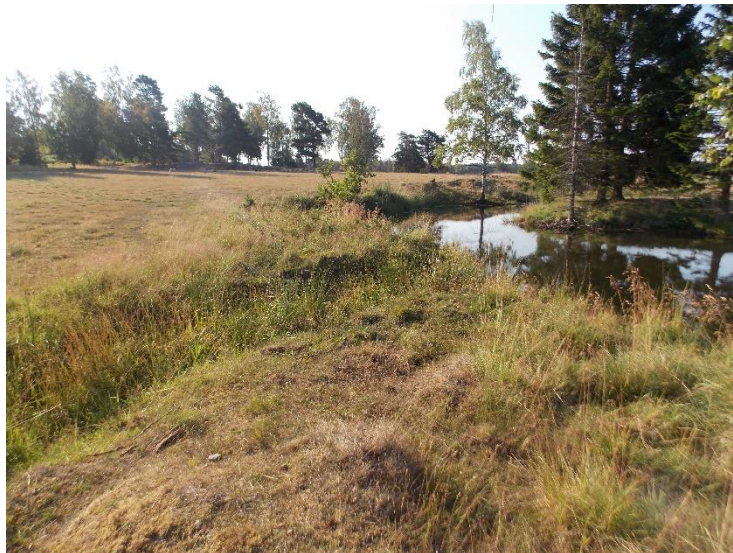
Dammen vid Lövvik är troligtvis anlagd med avsikt som bevattningskälla för odlingsmark och vattenkälla för boskap i området. Ett dike avsett för att leda bort överflödigt vatten från dammen finns norr om dammen (fig. 180). Diket är smalt och var helt uttorkat vid besökstillfället. Det förekommer en viss höjdskillnad mellan dammen och Östra Kyrksundet vilket bidrar till att diket inte kan anses vara en lämplig vandringsled för fisk (fig. 179). Mynningen kunde dock fungera som lekplats fiskarter som inte lekvandrar.

Figur 180. Dammen vid Lövvik (Dikets utlopp i vänstra sidan av bilden).  
Figure 180. The dam at Lövvik (The outlet of the dike in the left side of the picture).

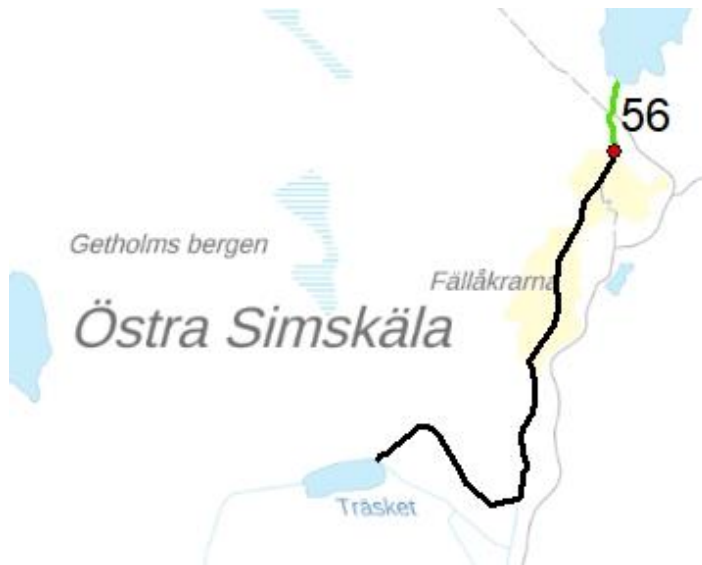
ett täckdike, ett stängsel blockerar även flödet till Fällåkrarna (fig. 182 B) och fungerar således inte som vandringsled till Träsket (fig. 181). Mynningen nedströms Nyängsviken kan i sig fungera som lekplats för exempelvis id och mört.

Figur 181. Diket från Nyängsviken till Träsket inklusive hinder nr. 56.

*Figure 181. The dike from Nyängsviken bay to Lake Träsket including obstacle no. 56.*

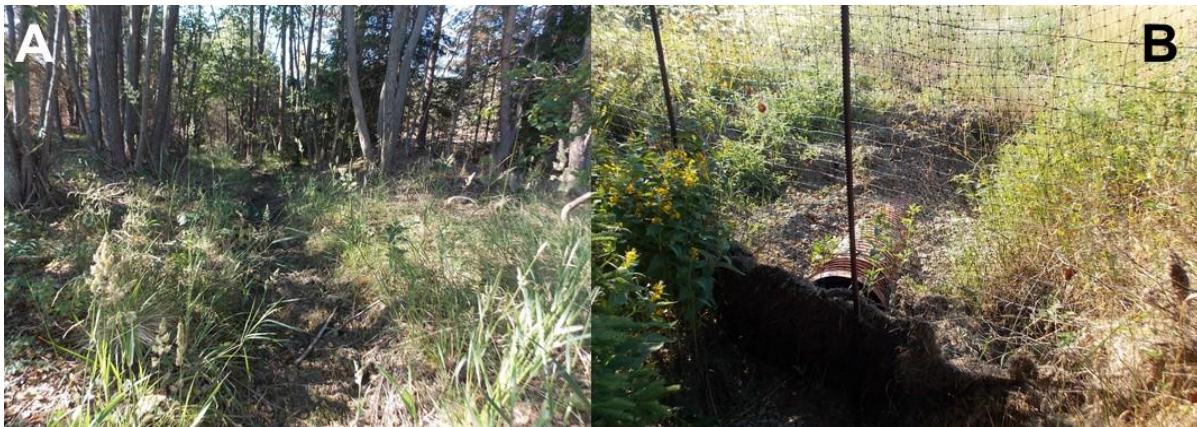
Vid Nyängsviken är bäckens inlopp tydlig och relativt bred, bäcken omges av strandväxter och bottensedimentet består av sten och grus (fig. 182 A). Vid Fällåkrarna går diket under en åker och blir

Figur 182 **A:** Diket. **B:** Vandringshinder nr. 56 (Täckdike).

*Figure 182 **A:** The dike. **B:** Obstacle no. 56 (underdrain).*
